Dirección Nacional de Aduanas

MUESTRA DE OBRAS EJECUTADAS EDIFICIO CENTRAL DE ADMINISTRACION EN MONTEVIDEO (ECAM)

LAS VENAS Y LOS NERVIOS DEL EDIFICIO CENTRAL EL NUEVO SISTEMA CIRCULATORIO, RENOVACION DE BAÑOS Y TISANERÍAS

Montevideo, setiembre de 2014

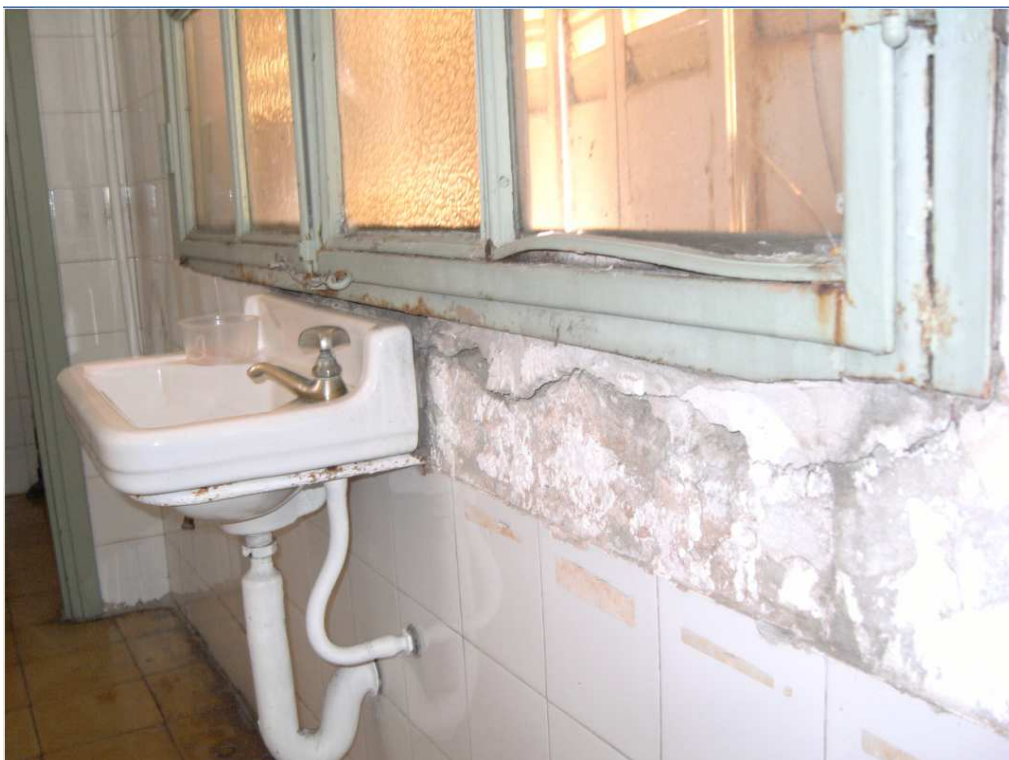
En primera instancia, podemos afirmar que los servicios existentes (97 WC en total) cubren las necesidades actuales (500 funcionarios), y también las potenciales (1.390 funcionarios). Pero, si se toma en cuenta la ubicación de los locales dentro del edificio, por planta, vemos que la situación es un poco más compleja (ver cuadro 1). El estado actual de dichos locales, aunque están en servicio, es en general regular y malo: aplacados rotos o caídos, pavimentos deteriorados, cañerías obsoletas o obstruidas. Se ha realizado algunos reacondicionamientos parciales.

Baño damas 2009

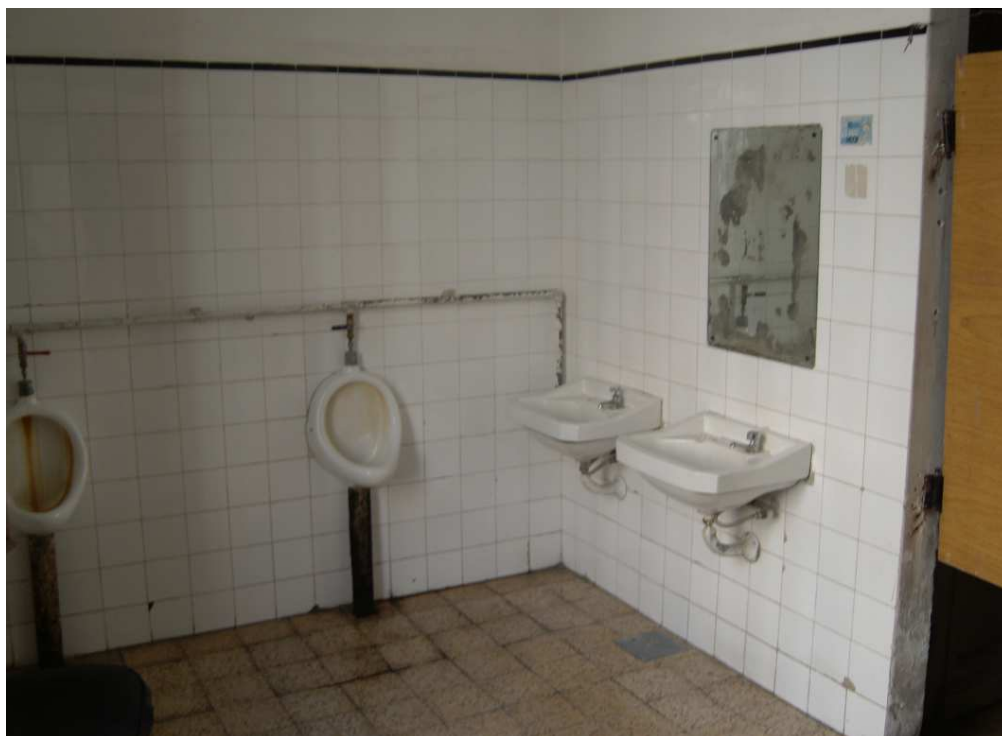
Baño hombres 2009

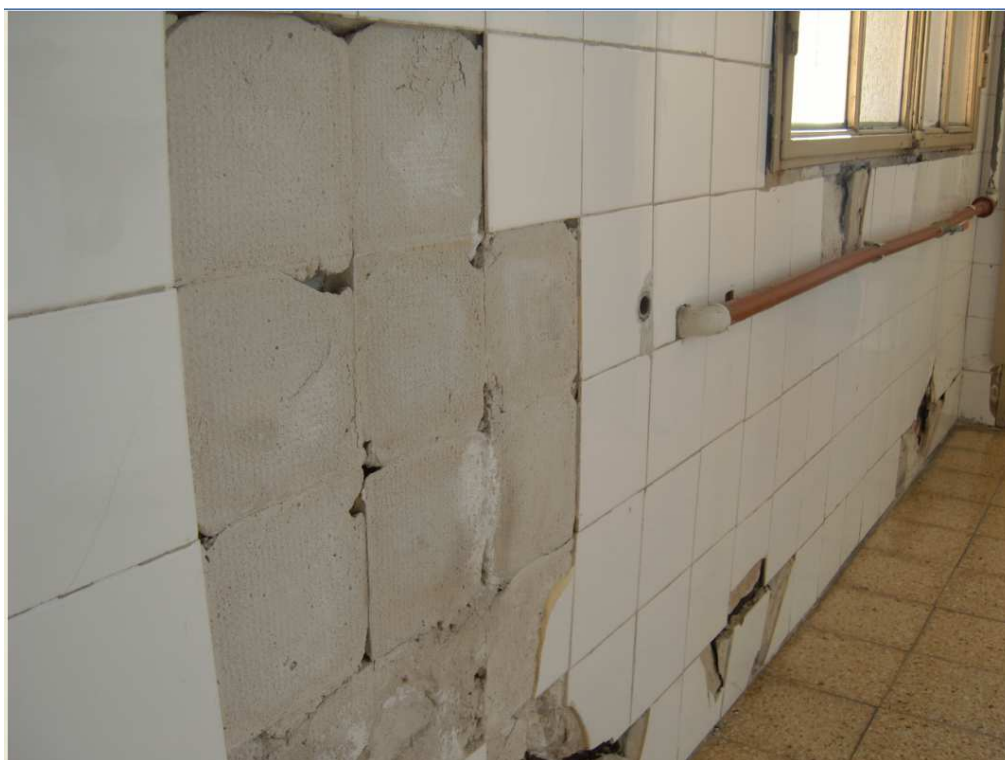
2009 - Situación de baños en general

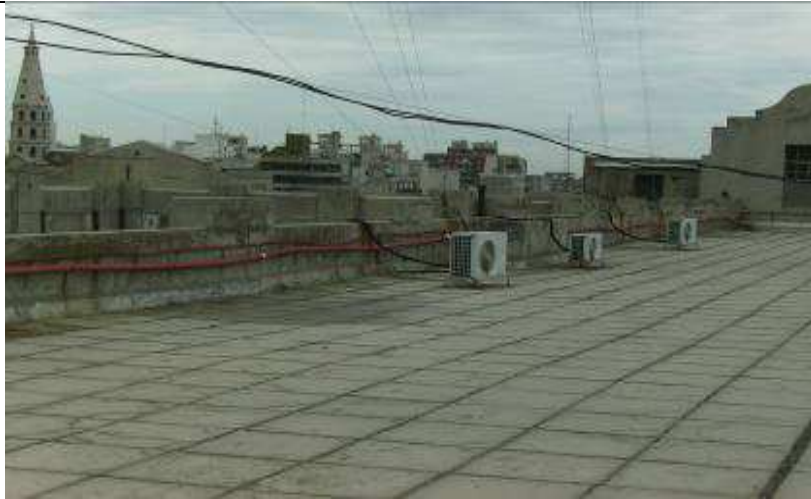
Tubería en PP de interconexión entre los depósitos elevados

Las cañerías de agua fría y caliente a los servicios y su distribución interna son de hierro galvanizado (HG), embutidas, según el proyecto original de 1925, existiendo diversas intervenciones posteriores, la mayoría de ellas en polipropileno roscado (PPL), a la vista o en exteriores, careciendo de pintura o protección alguna aún en los casos en que están instaladas a la intemperie. La antigüedad de las cañerías determina inexorablemente que su estado es muy malo.

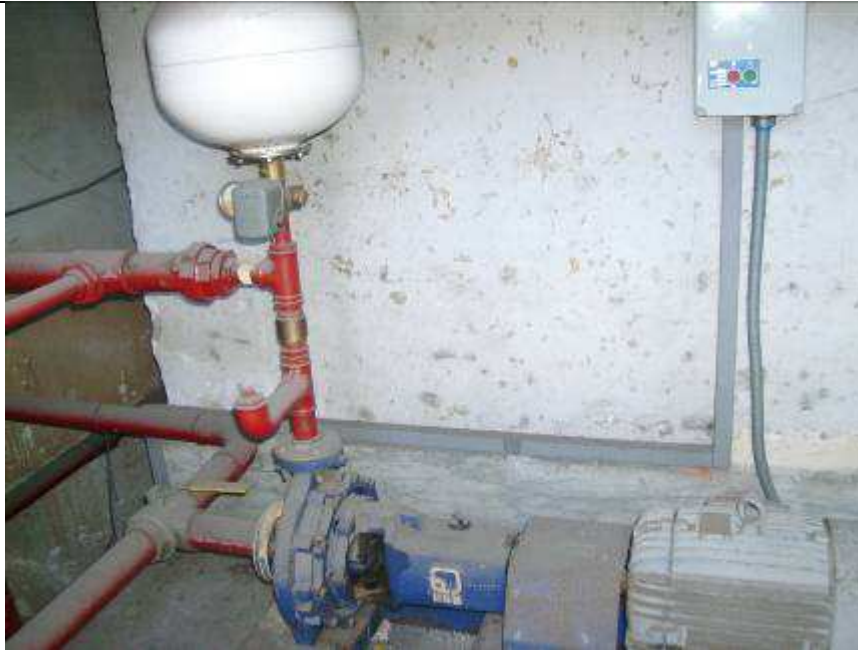
La instalación cuenta con 14 bocas de incendio alimentadas por 2 columnas de 2½" - 3" de diámetro, pero el edificio carece de la certificación ante la Dirección Nacional de Bomberos.

Equipo de presurización para combate de incendio

Es necesario iniciar el trámite de consulta ante la Dirección Nacional de Bomberos, de modo de asegurar que la instalación esté conforme a los requerimientos actuales, llegando hasta la certificación.

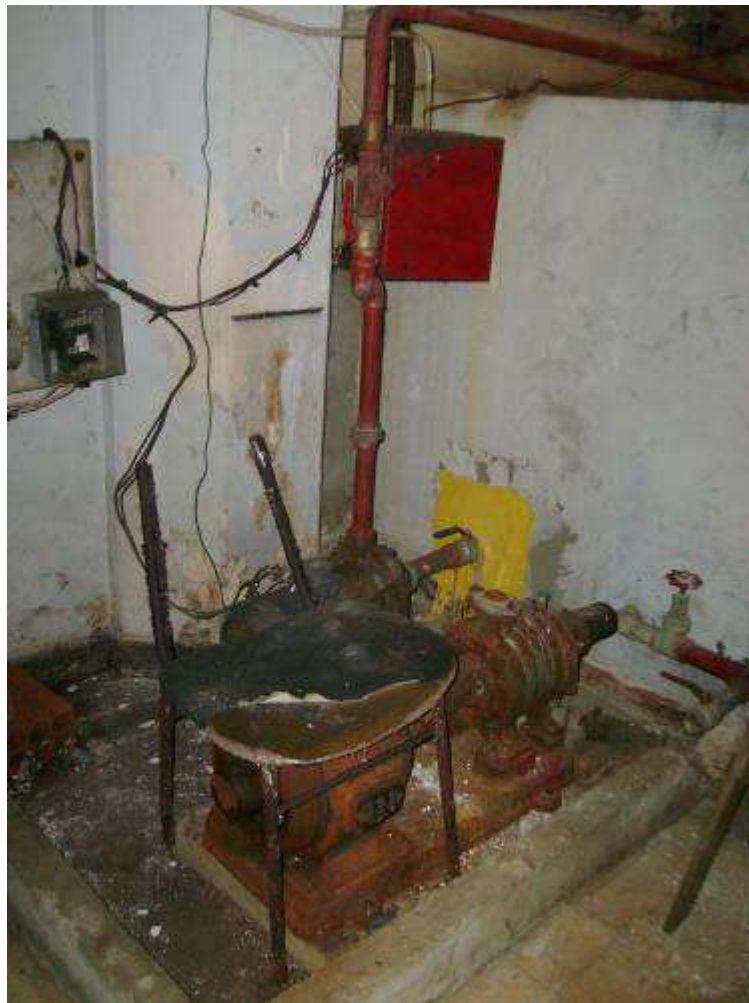
*Las instalaciones se encuentran en pleno funcionamiento. El equipamiento (grifos, volantes, llaves de paso, artefactos sanitarios) es muy antiguo y debe ser objeto de renovación. Las bombas elevadoras están en funcionamiento, pero **la instalación eléctrica y de control es precaria**. Según se informa ha habido problemas asociados a rotura de los flotadores por altas presiones.*

2009 - Instalación de bombeo en el Subsuelo – Tanque Sur

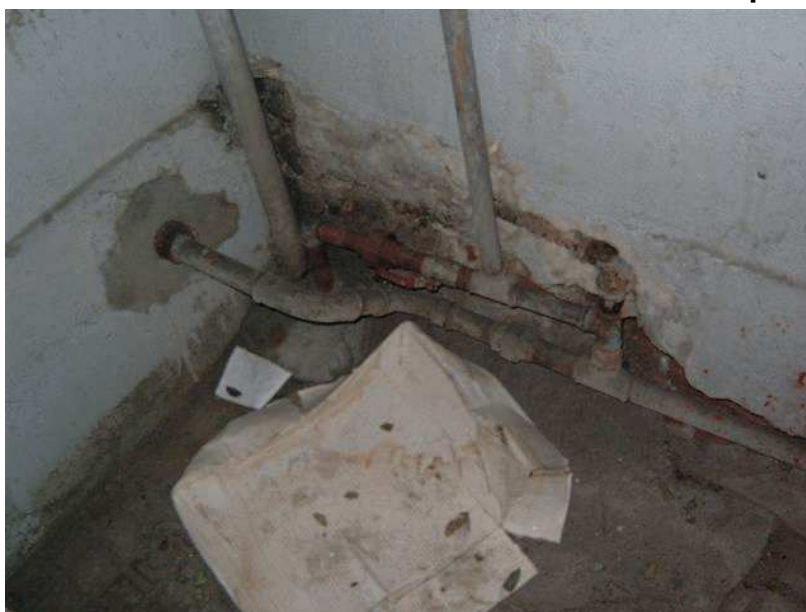
2009 - Llave de paso

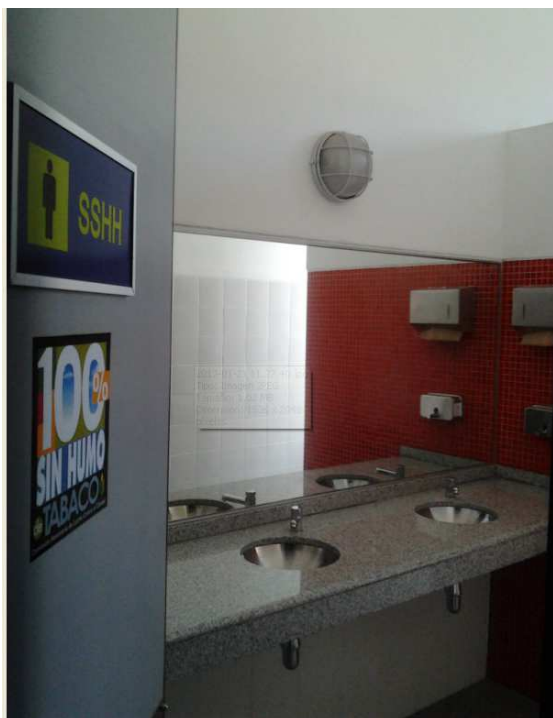
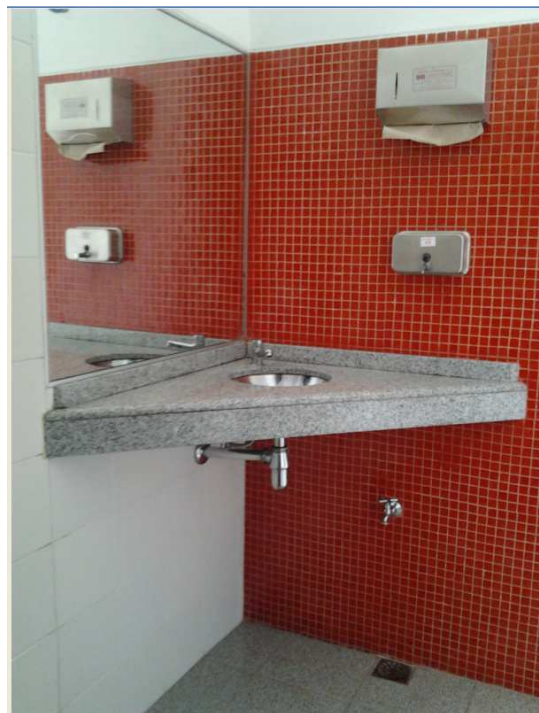
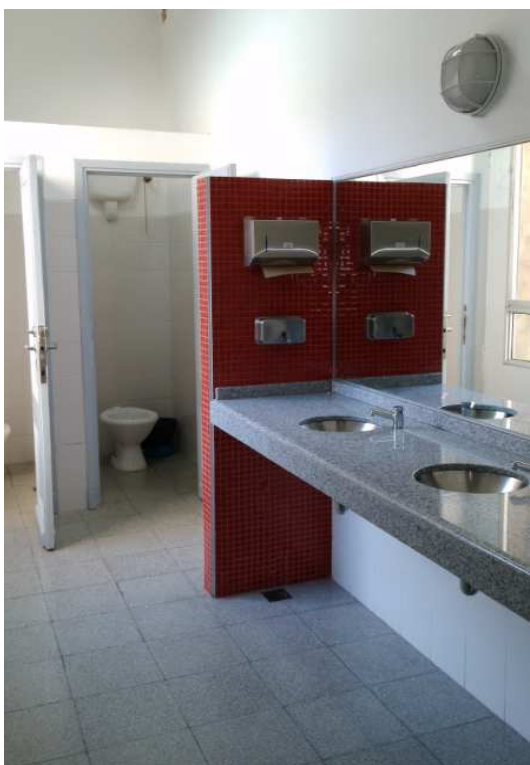
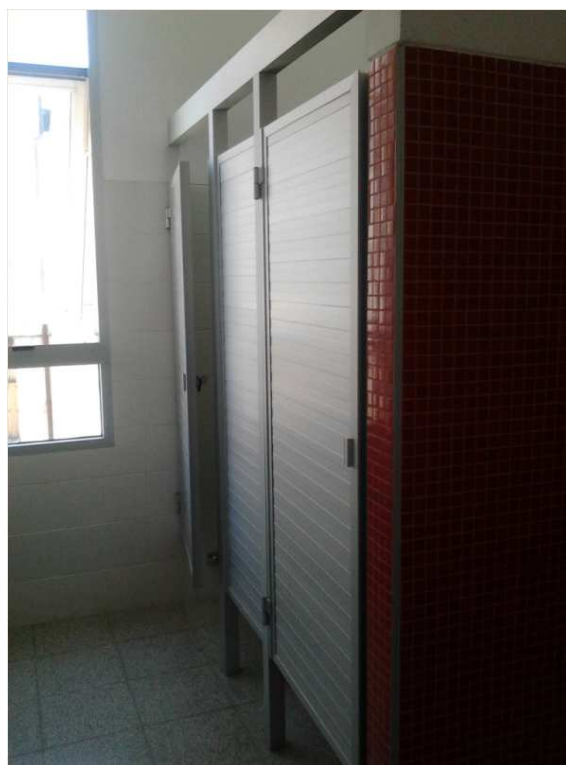
Nuevos baños para funcionarios 2013

- Se renovó toda la cañería de abastecimiento de agua y se instaló nueva cañería de desagüe en todos los locales reacondicionados. Se aumentó la cantidad de IP en la misma área intervenida y se acondicionó nuevos locales para tisanerías por piso.

- Hoy, el edificio cuenta con servicios higiénicos adecuados, en cantidad y en calidad: en todos los casos se garantiza el mínimo confort y privacidad para funcionarios y usuarios, con amplias mesadas y piletas, griferías con temporizador, grifos para baldes, dispensadores de jabón líquido, toallas descartables, perchas, accesorios, etc.

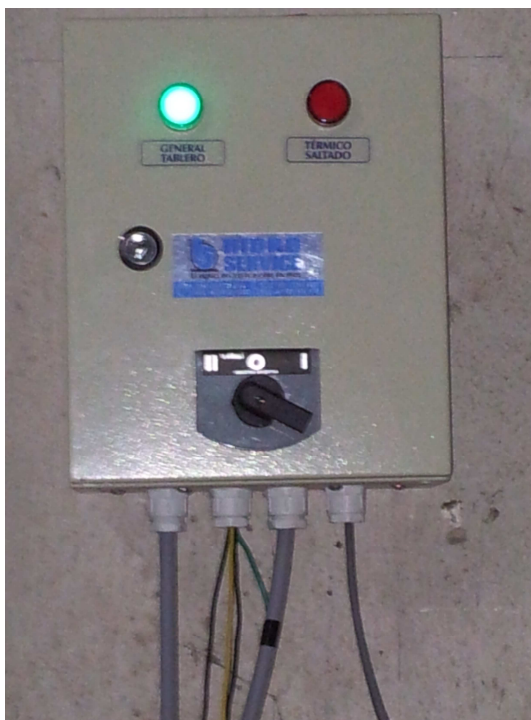
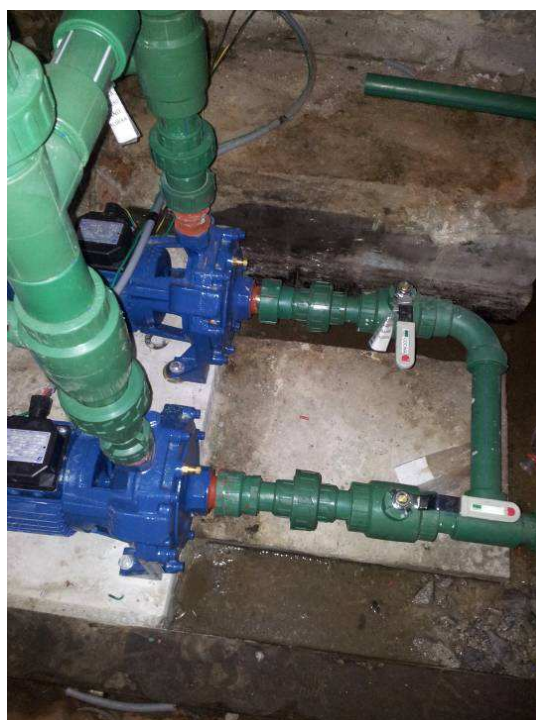
Nuevas Instalaciones de abastecimiento de agua 2013

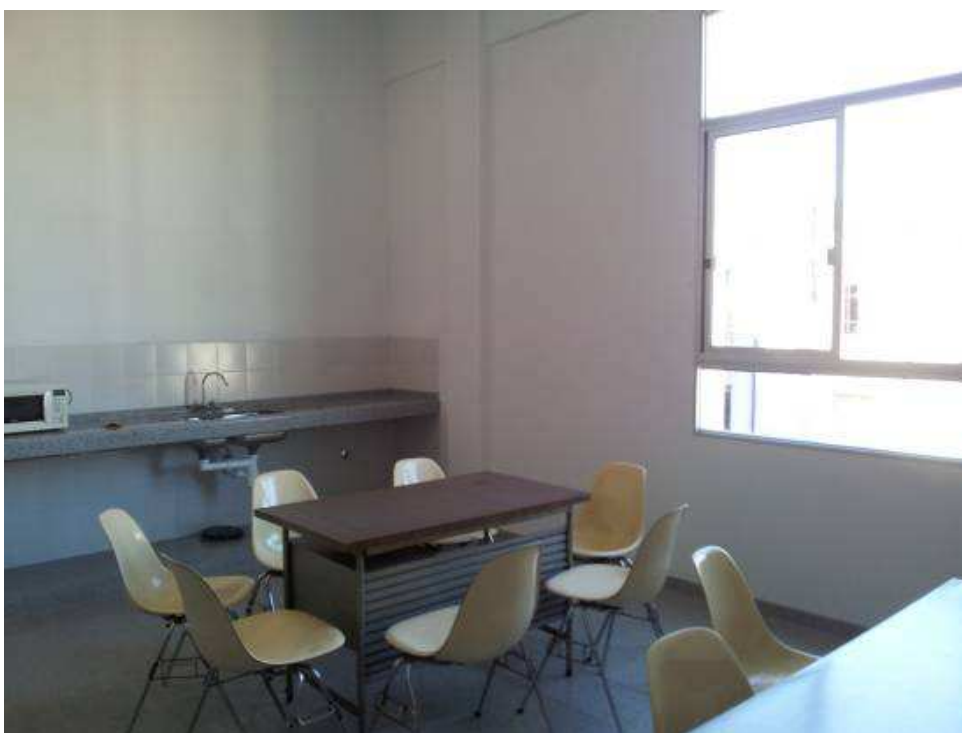
Tisanería 5º piso 2013
