**Dirección Nacional de Aduanas**  
Programa de Modernización de la DNA - Contrato de Prestamo BID N°1894/ OC-UR  
Proyecto Infraestructura y Equipamiento

**MUESTRA DE OBRAS EJECUTADAS:**  
**RECONDICIONAMIENTO DE LA ADMINISTRACION DE LA DNA EN**  
**CARMELO**

Reacondicionamiento Carmelo\_14.05

Montevideo, octubre de 2014

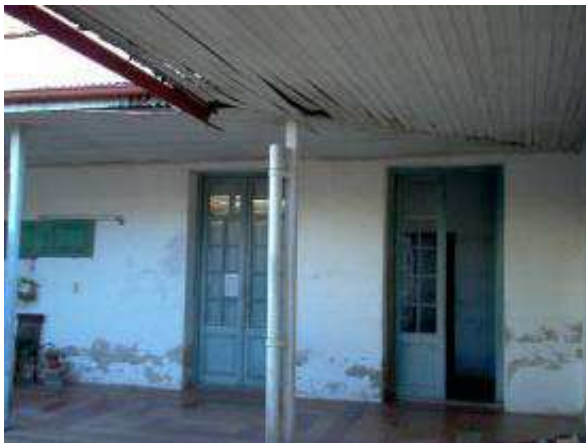
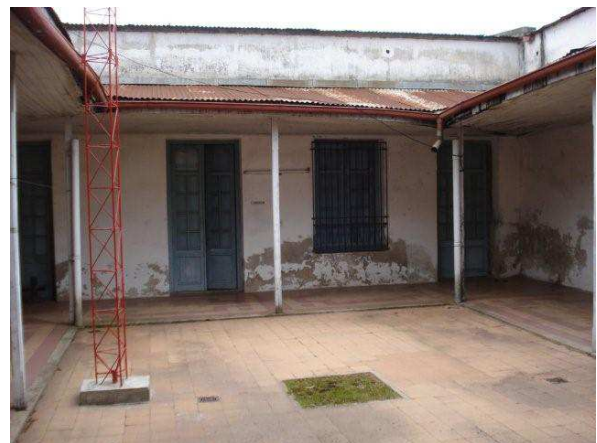
**Administración 2009**

- Regular estado de conservación de las aberturas en general
- Manifestaciones de humedad e inundaciones recurrentes cuando llueve intensamente (no desaguan bien las pluviales del patio).
- Chapas de sobretechos muy oxidadas; no es conveniente mantenerlas.
- Evidente proceso de oxidación de los perfiles de hierro de los dinteles sobre muros exteriores (desprendimiento de revoques de recubrimiento), así como los perfiles PNI de bovedillas y de los hierros de unas losas de hormigón armado

- Mejorar las condiciones de confort en los ambientes de trabajo y de habitación mediante nueva aislación húmedica y térmica de la cubierta, la aislación húmedica horizontal y vertical de paramentos al exterior.

- Instalar una tisanería vinculada a Inspección de Resguardo y Administración.
- Realizar nuevos SSHH de hombres y mujeres para personal y público.
- Reparación general de aberturas y maderas en mal estado

- Reacondicionamiento del techo de la galería del Patio de Administración
- Reparaciones y pintura de fachadas

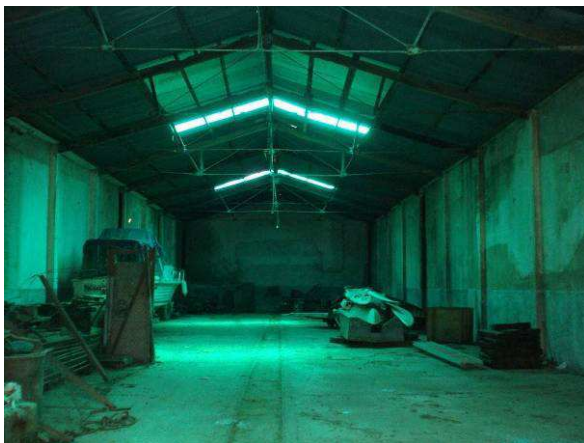
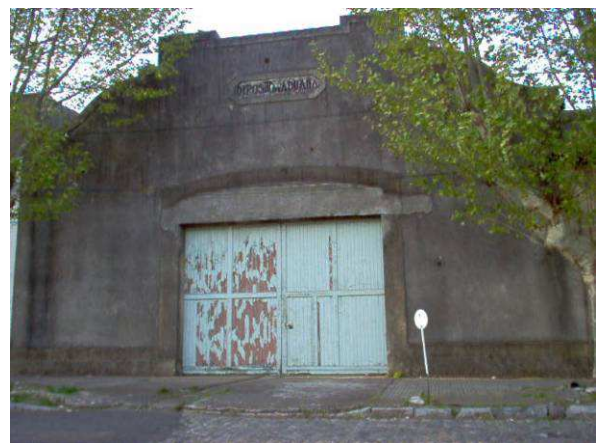
**Depósito 2009**

- Deterioro estructural: aprox. 50% de las maderas (cerchas y correas) apolilladas; otras empatailladas. Algunos apoyos de cerchas en proceso de putrefacción. Cerchas distorsionadas y alabeadas. Hace aprox. 5 años se eliminó el lucernario central de la construcción original.
- Gran mayoría de chapas de techo oxidadas.
- Manifestaciones de humedades a nivel de zócalos de los paramentos y en las bajadas de pluviales
- Canaletas laterales de desagüe del techo están totalmente cubiertas por hojas de árboles (falta de limpieza periódica); las bajadas de pluviales no están funcionando y muy probablemente estén obstruidas.

- Definir la reforma y acondicionamiento del depósito para uso Regional.
- Sustituir las cerchas y correas existentes por nuevas de hierro. Cambio de cubierta y realización de adecuada ventilación.
- Resolver dentro del depósito un garaje para 2 vehículos: Inspección de Resguardo y Administración.
- Despacho para instalación de oficina y equipo informático a efectos del control de “stock” e instalación de servicio higiénico

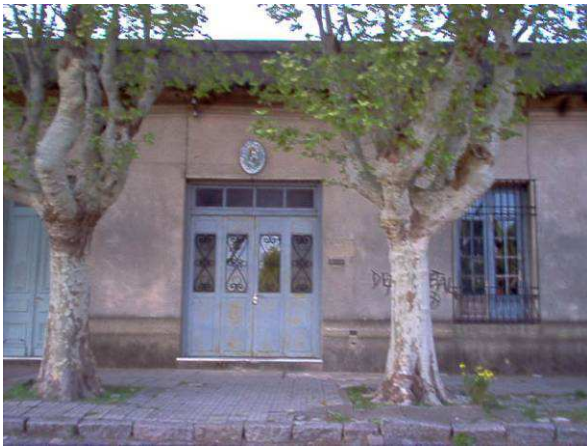
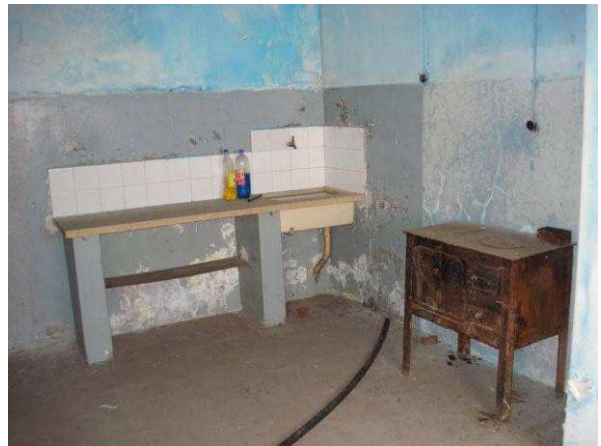
**Vivienda 2009**

- Mal estado de conservación general de las construcciones (abandonadas)
- Regular estado de conservación de las aberturas en general (madera)
- Perfiles de hierro de las bovedillas en proceso de oxidación

- Chapas de techos muy oxidadas; no es conveniente mantenerlas.
- Evidente proceso de oxidación de los perfiles de hierro de los dinteles sobre muros exteriores (desprendimiento de revoques de recubrimiento)

- Mejorar el dimensionado y espacios a efectos de satisfacer necesidades mínimas de una familia tipo. Mejorar la iluminación natural y no acondicionar sectores de la vivienda excesivos sin utilidad (demolición y ampliación de patio interior)
- Mejorar las condiciones de confort ambiental y térmico (aislación húmedica y térmica de cubierta y de muros exteriores)
- Corregir patologías estructurales de cubierta que han surgido por la falta de aislación húmedica (perfiles de hierro de bovedillas y de “encadenado” perimetral).
- Realizar nueva Instalación Eléctrica y Sanitaria. Nueva Cocina y baño en Vivienda
- Reparación general de aberturas y maderas en mal estado.
- Reparaciones y pintura de fachadas.

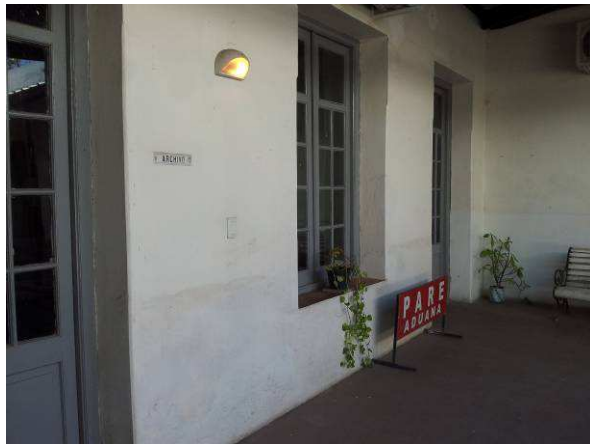
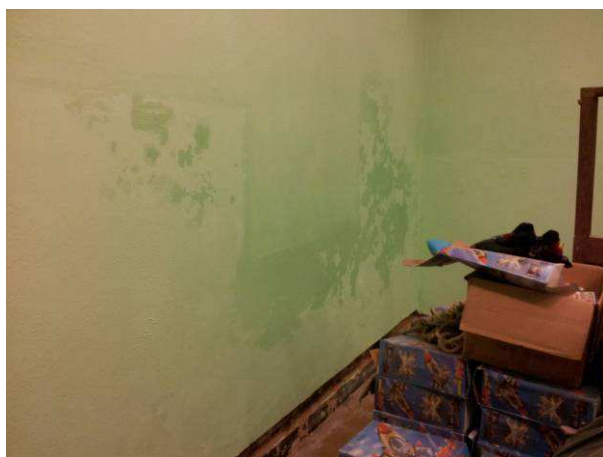
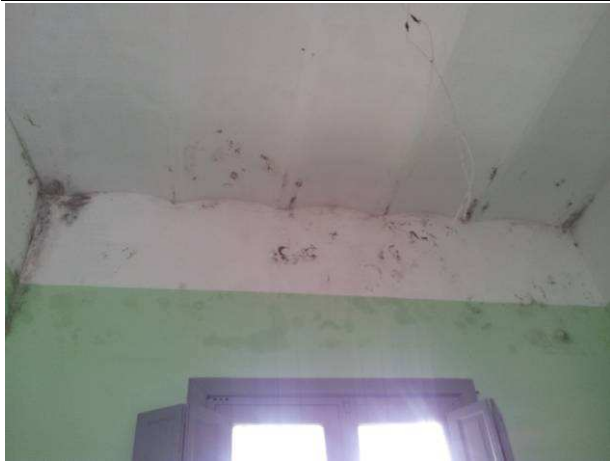
En el marco del plan de conservación y mantenimiento edilicio que este Programa propuso, se realizó un seguimiento y evaluación post-obra, el cual detectó situaciones de origen (humedades de subsuelo no subsanadas) que requerían solución definitiva, aunque más costosa:

- Ventilación de muros y aplacado de yeso en locales que presentaban humedades de fundaciones (imposibles de detectar en 2009 debido al estado general)
- Revoque impermeable de paredes medianeras del lado de los vecinos.
- Saneado y pintura de fachada posterior del depósito (no incluido en obra original)
- Nueva pintura general de todos los locales (plan de mantenimiento)
