### **MUESTRA DE OBRAS EJECUTADAS**

## **RECONDICIONAMIENTO Y AMPLIACIÓN DE LA ADMINISTRACION (SRV), VIVIENDA Y DEPÓSITO DE LA DNA EN ROCHA: LA DNA EN ROCHA:**

## **Preservando el patrimonio edilicio: UN EDIFICIO PARA VOLVER A USAR CUANDO LLUEVE**

**25 de agosto N° 57 esquina Julián Graña - Rocha**  
**Padrón: 560 - Carpeta Catastral: 16 - Manzana: 43 - Solar: 008**

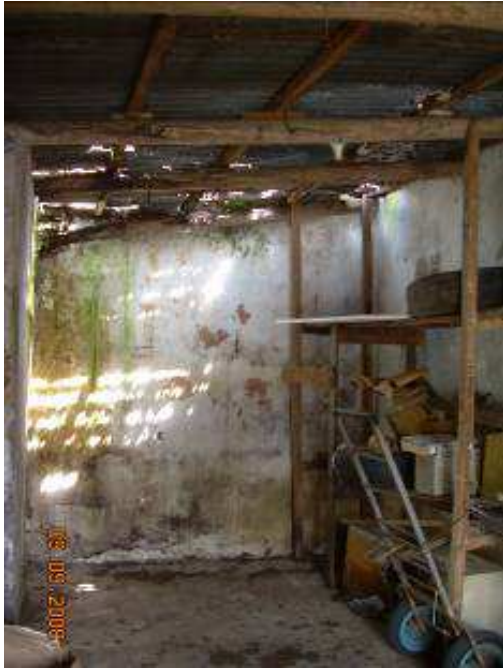
**Deposito 2010**

- Presenta ingreso de aguas pluviales (chapas de hierro muy deterioradas).
- Humedades provenientes del subsuelo.
- Revoques degradados por la humedad.
- Instalación sanitaria con pérdidas.
- Instalación eléctrica obsoleta y peligrosa.
- Aberturas de madera deterioradas, componentes faltantes y/o rotos.
- La cocina no tiene las instalaciones mínimas necesarias, mesada, etc.
- Presenta pavimentos rotos, al interior y al exterior de las construcciones.
- Pinturas en muy mal estado.

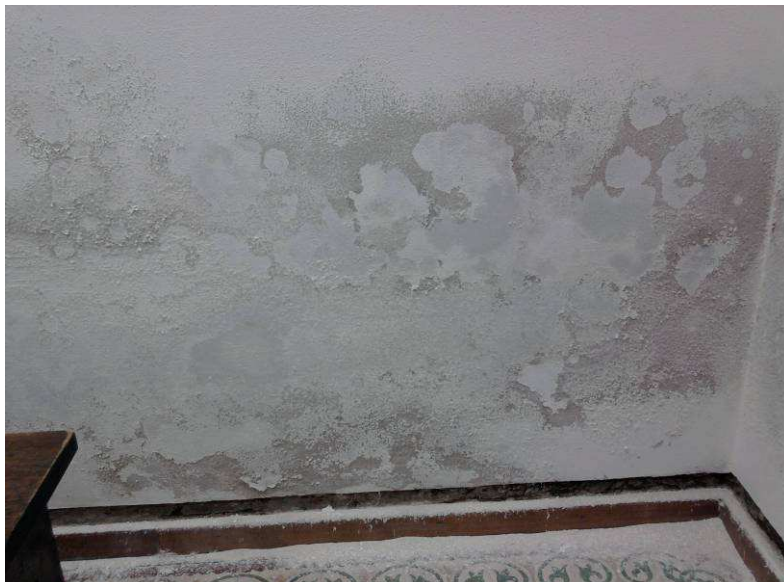
Como en otros edificios centenarios, la problemática de afectaciones de humedades provenientes de subsuelo se trató mediante ventilación de paramentos (canaletas de 15 cm de altura a nivel de zócalos hasta la cerámica desnuda), solución muy económica pero que no fue eficaz en todos los casos. Las afectaciones persistían en muros anchos (> de 40 cm). Fue necesario entonces aumentar la superficie de ventilación (bajado de revoques hasta 75 cm de altura) y colocar friso de yeso con cámara de aire. En otro sector, donde fue posible realizarlo, se reimpermeabilizaron las fundaciones.

**Humedades 2012**

**Intervención:** Reparación de Humedades en Administración

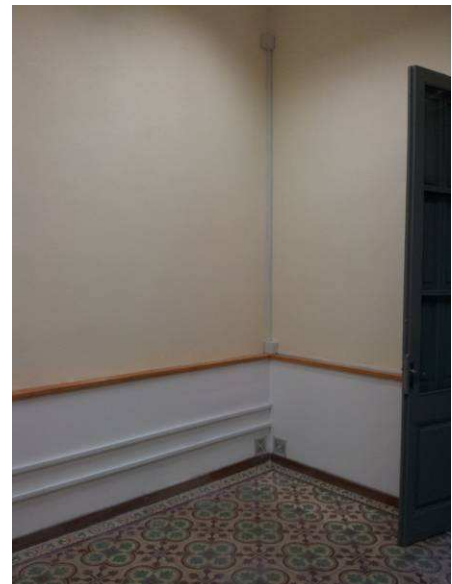
**Reparaciones 2013**

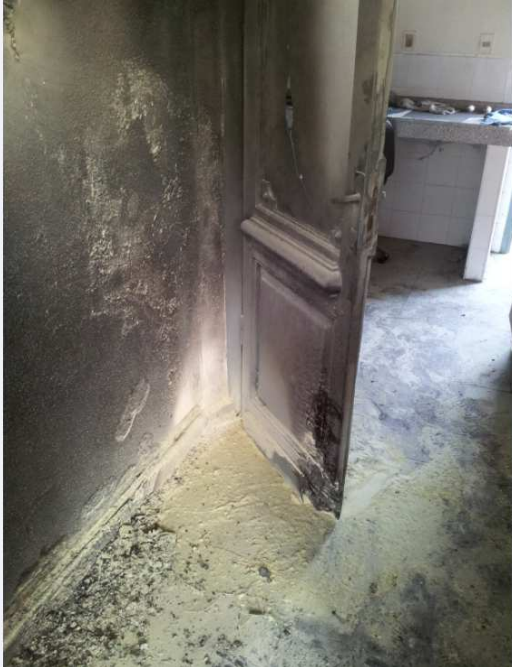
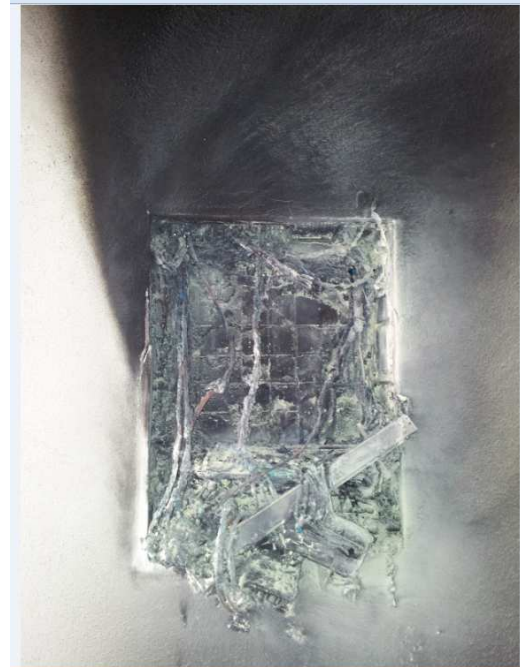
A fines de 2012 se produjo un principio de incendio en el tablero general y quema de gran parte de la instalación eléctrica. El mismo fue detectado y extinguido por un funcionario gracias a los dispositivos instalados durante la obra. Bomberos no pudo identificar la causa pero presumió que fue debido a la caída de un rayo. Fue necesario reacondicionar la instalación y colocar nuevo tablero general.

**Siniestro 2012**

**Intervención:** Reparación de instalación eléctrica y afectaciones del siniestro en Administración

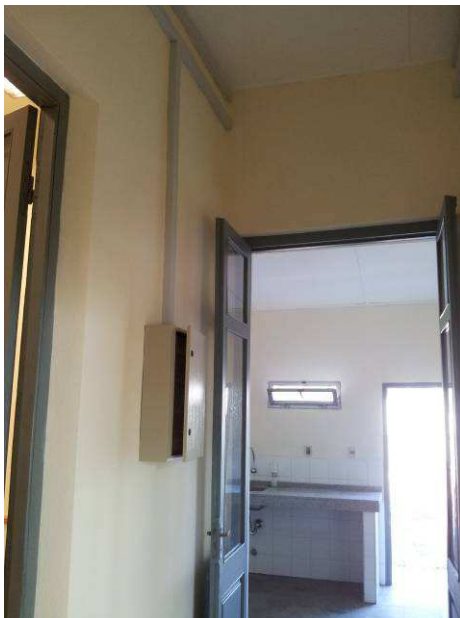
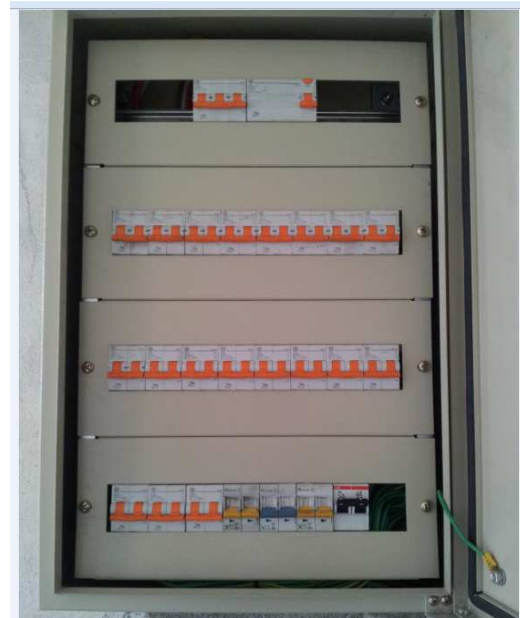
**Reparaciones 2013**

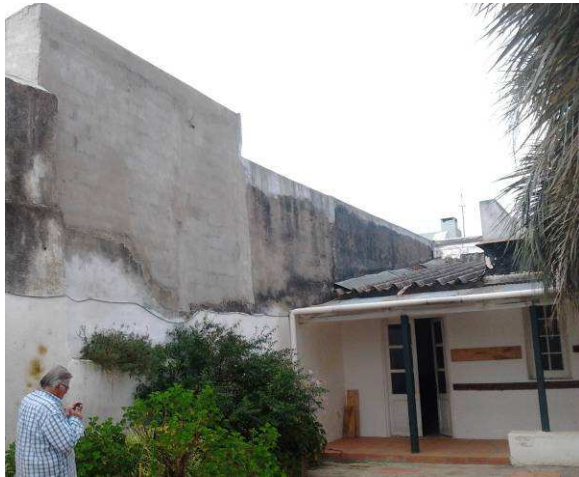
Se constató fallos persistentes en cubierta de chapa galvanizada y humedades provenientes de medianera en la vivienda del administrador. Fue necesario impermeabilizar la medianera desde el predio vecino y colocar babetas de chapa en el encuentro de chapas de techo contra la medianera.

**Medianera 2013**

**Intervención:** Reparación de humedades y pinturas en vivienda del Administrador

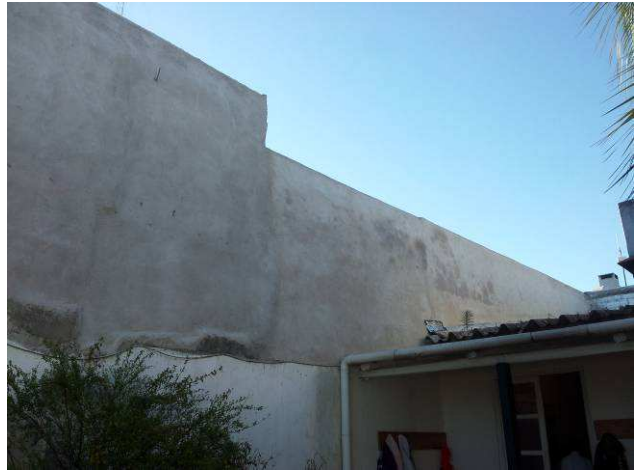
**Reparaciones 2014**

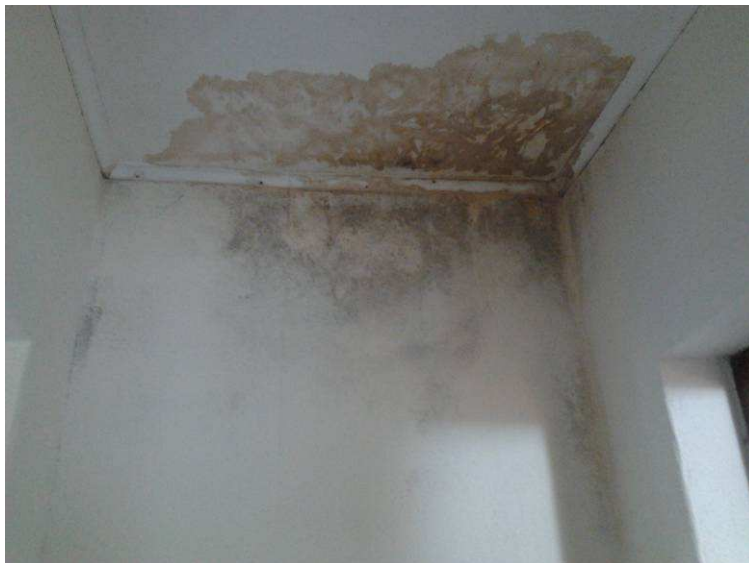
**Humedades vivienda 2013**

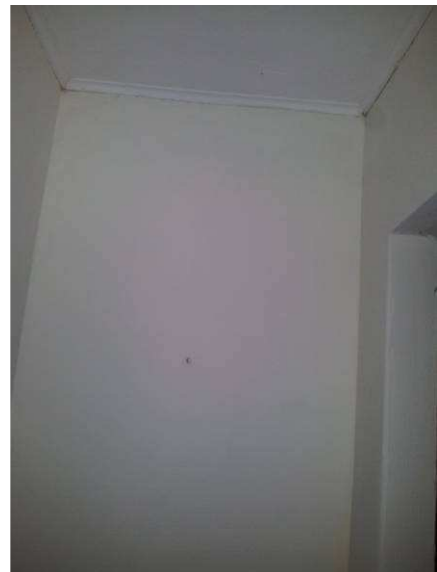
**Reparaciones 2014**
