**PROGRAMA DE MODERNIZACION DE LA
DIRECCION NACIONAL DE ADUANAS**

**INFORMACION GENERAL DE OBRAS EN
PROCESO DE PROYECTACION Y EJECUCION A
MARZO 2011**

INFORMACION GENERAL DE OBRAS EN PROCESO DE PROYECTACION Y EJECUCION DE LA REGION I 2009-2011

CONTRATO DE PRESTAMO BID N°1894/OC-UR
INFRAESTRUCTURA Y EQUIPAMIENTO

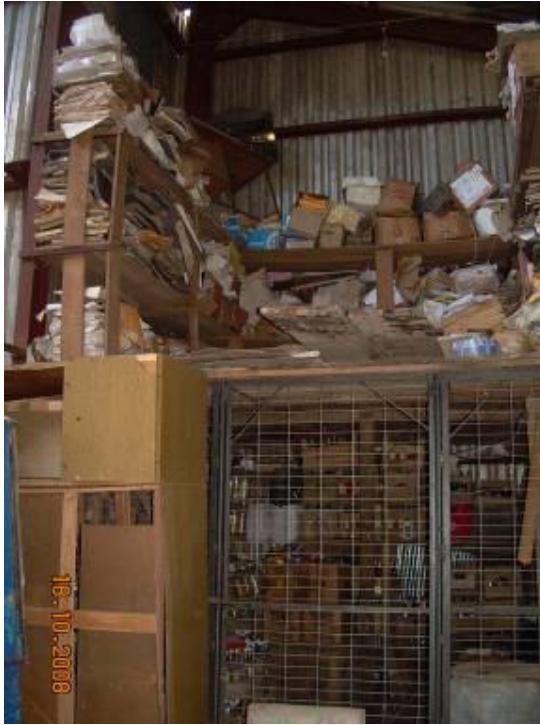
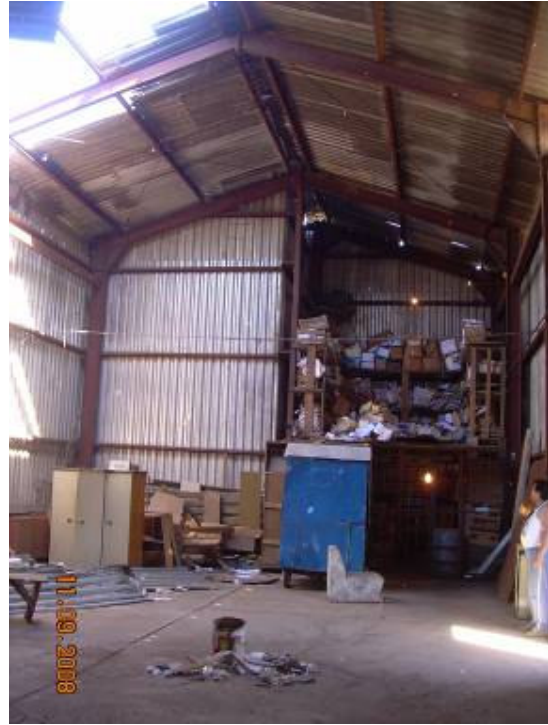
El estado de conservación es malo; las chapas remanentes (muchas de ellas se han volado) tienen un grado de oxidación avanzado, los pórticos presentan deterioros, aunque reversibles. Debido al tipo de cerramiento y su estado, no cumple con requisitos fundamentales de funcionamiento: seguridad ante el ingreso de intrusos y preservación ante factores climáticos (temperatura, ingreso de aguas pluviales, etc.).

Tampoco existen elementos para combatir eventuales siniestros. La instalación eléctrica es precaria y peligrosa. No se ha realizado trabajos de mantenimiento en años.

No cuenta con un lugar ni instalaciones para conectar equipo informático (control de "stock"). Tampoco cuenta con un espacio de relativa mayor seguridad o aislación a efectos de depositar materiales o elementos que lo requieran.

Se realizará las obras necesarias de reforma y ampliación del edificio referido, a efectos de que cumpla con su cometido:

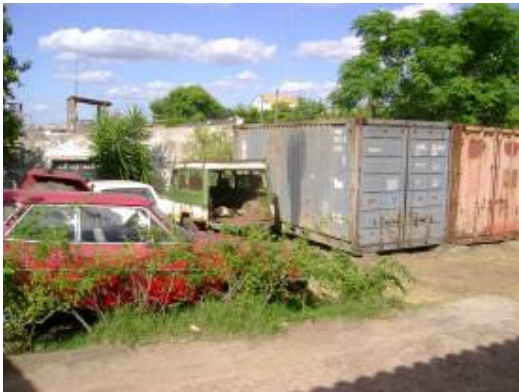
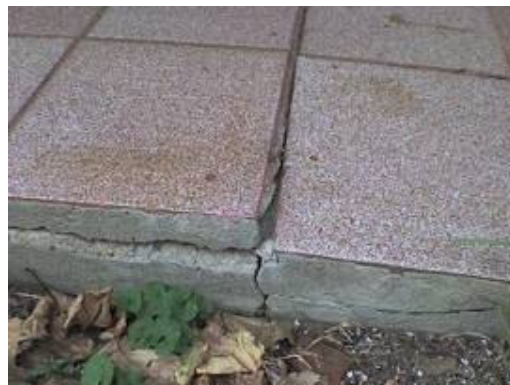
- Regular estado de conservación de las aberturas en general.
- Mala aislación térmica, en la Administración (aunque se mejoró recientemente la aislación del techo, pero las condiciones de trabajo todavía no son confortables) y en la Vivienda.
- Falta de espacio adecuado para Contencioso en la Administración (actualmente el servicio funciona en la Vivienda, desocupada).
- Falta comodidades para el resguardo externo (tisanería, baño).
- Falta ventilación del baño existente (al construir el resguardo externo, quedó la ventana abriendo hacia el local).

- Las dimensiones de la vivienda son muy reducidas (53 m², dos dormitorios), y no satisface las necesidades de la familia del administrador (matrimonio y tres hijos). La familia vive en otra casa en la ciudad de Artigas.
- El depósito es insuficiente para el volumen de mercadería incautada (30 m²), y la misma se estiba y almacena en forma deficiente y dispersa (en la vivienda) y se dificulta el control de ingreso y egreso de mercadería.
- No cuenta con cubre-coches para vehículo de la Aduana, por lo que siempre se evidencia cuando se realizan inspecciones.
- Falta de equipamiento adecuado (estanterías); no existe procedimiento escrito acerca de la forma de estibar y controlar.
- Falta de seguridad.
- Además se encuentran vehículos en proceso judicial diseminados por todo el predio, (actualmente hay 12 autos). Existe antecedentes de robos de radios y piezas de los mismos.

ETAPA I: REACONDICIONAR EL EDIFICIO DE LA ADMINISTRACIÓN (previo traslado de las oficinas a la vivienda).

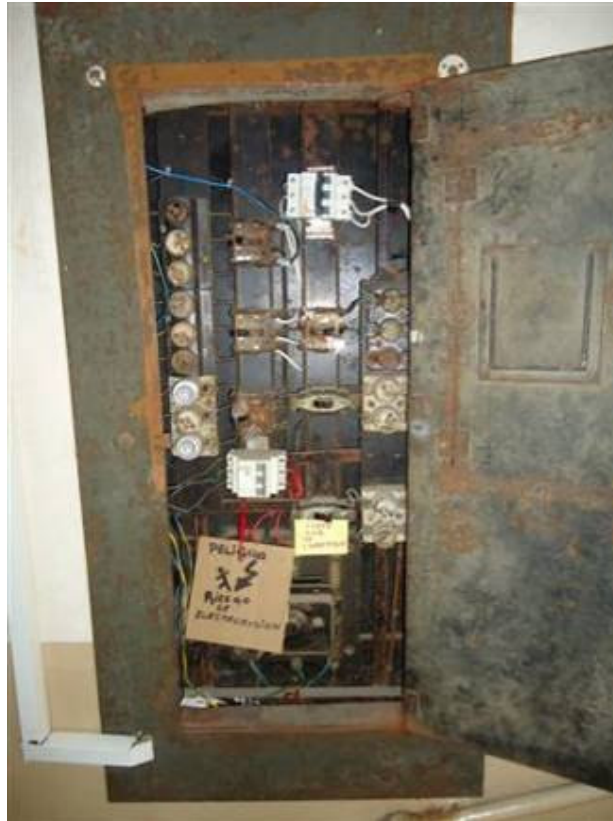
- En el relevamiento de tableros, se observa un mal estado general de los mismos.

- Se verificaron sobrecalentamientos serios con líneas y protecciones sobrecargadas.
- Se observaron distribuciones de circuitos de Baja Tensión y de Datos en ducto de PVC a muy baja altura y desprotegidos de golpes con muebles, sillas o con el pie.
