Dirección Nacional de Aduanas

MUESTRA DE OBRAS EJECUTADAS EDIFICIO CENTRAL DE ADMINISTRACION EN MONTEVIDEO (ECAM)

LAS VENAS Y LOS NERVIOS DEL EDIFICIO CENTRAL EL NUEVO SISTEMA CIRCULATORIO, RENOVACION DE BAÑOS Y TISANERÍAS

Montevideo, setiembre de 2014

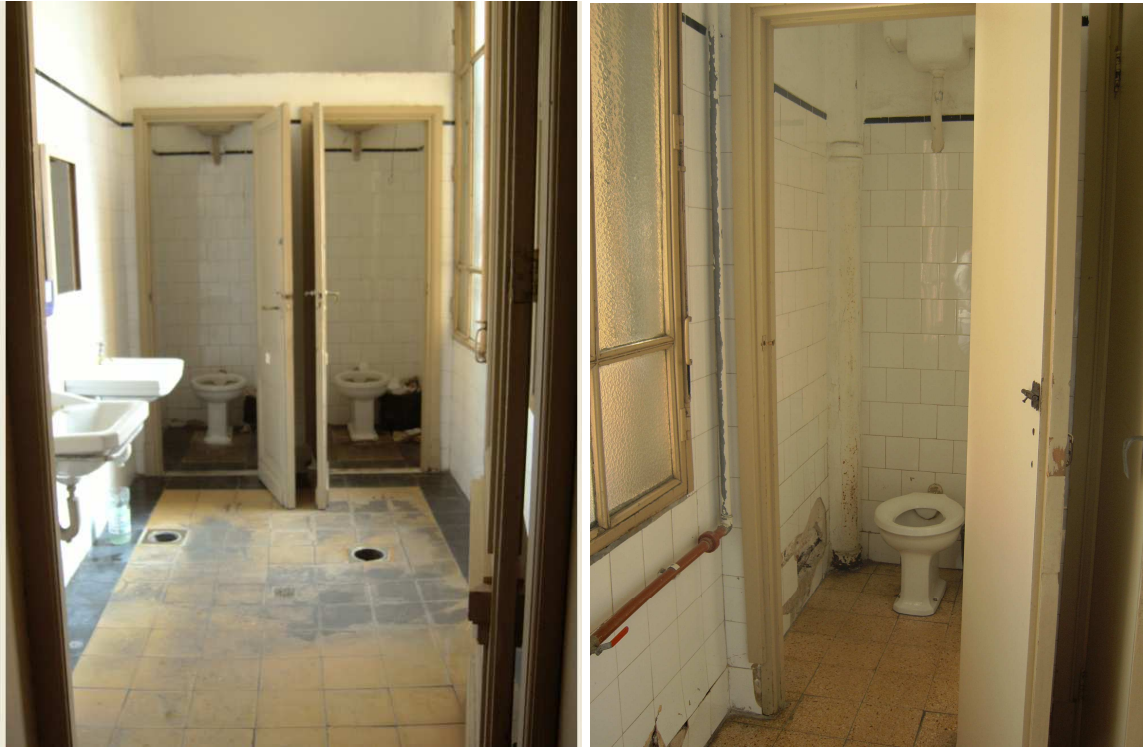
- El personal de servicio y vigilancia carece de vestuarios, comedor y SSHH. Actualmente se utiliza como área de descanso un espacio de circulación sobre el 5º piso, en condiciones precarias, sin baños habilitados, vestuarios, ni duchas, **en contra la normativa vigente del MTSS.**
- No existen SSHH para personas discapacitadas ni para público.
- No existen locales de tisanerías para personal por piso
- Son frecuentes los fallos de las cañerías debido a su deterioro
- el estado de los locales no garantiza la necesaria limpieza y asepsia que asegure la salud de los usuarios.
