**Dirección Nacional de Aduanas**  
Programa de Modernización de la DNA - Contrato de Prestamo BID N°1894/ OC-UR  
Proyecto Infraestructura y Equipamiento

**MUESTRA DE OBRAS EJECUTADAS:**  
**RECONDICIONAMIENTO DE LA ADMINISTRACION DE LA DNA EN**  
**CARMELO**

Reacondicionamiento Carmelo\_14.05

Montevideo, octubre de 2014

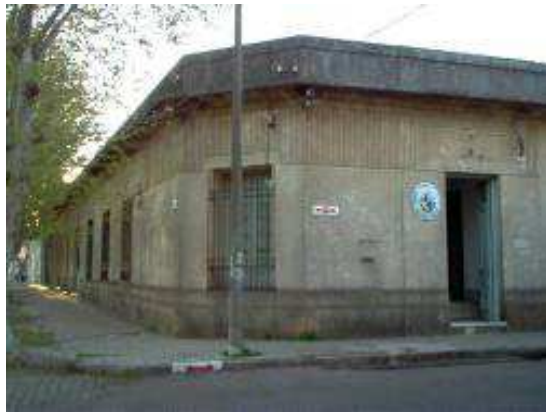
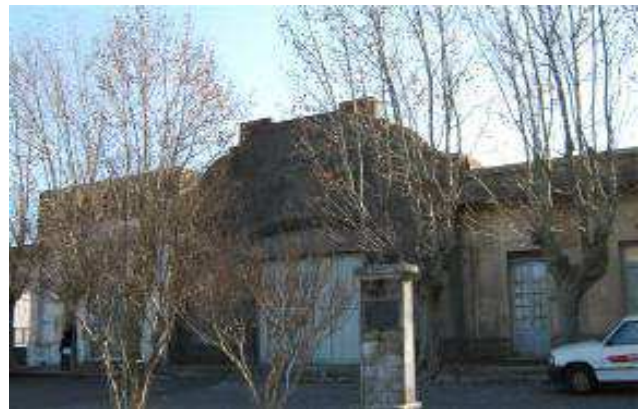
**Administración y Depósito – 2009**

- Regular estado de conservación de las aberturas en general
- Manifestaciones de humedad e inundaciones recurrentes cuando llueve intensamente (no desaguan bien las pluviales del patio).
- Chapas de sobretechos muy oxidadas; no es conveniente mantenerlas.
- Evidente proceso de oxidación de los perfiles de hierro de los dinteles sobre muros exteriores (desprendimiento de revoques de recubrimiento), así como los perfiles PNI de bovedillas y de los hierros de unas losas de hormigón armado

- Deterioro estructural: aprox. 50% de las maderas (cerchas y correas) apolilladas; otras empatailladas. Algunos apoyos de cerchas en proceso de putrefacción. Cerchas distorsionadas y alabeadas. Hace aprox. 5 años se eliminó el lucernario central de la construcción original.
- Gran mayoría de chapas de techo oxidadas.
- Manifestaciones de humedades a nivel de zócalos de los paramentos y en las bajadas de pluviales
- Canaletas laterales de desagüe del techo están totalmente cubiertas por hojas de árboles (falta de limpieza periódica); las bajadas de pluviales no están funcionando y muy probablemente estén obstruidas.

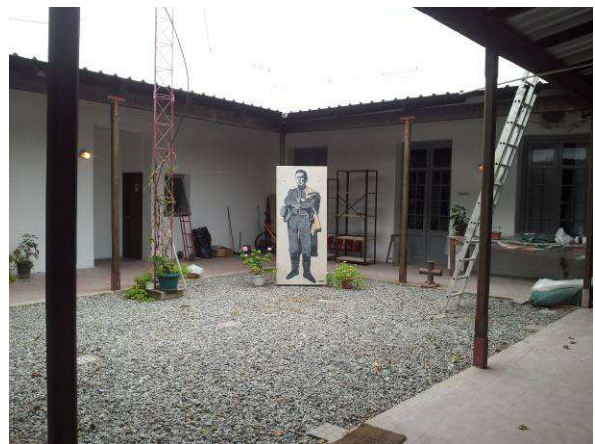
**Administración 2014**

En el marco del plan de conservación y mantenimiento edilicio que este Programa propuso, se realizó un seguimiento y evaluación post-obra, el cual detectó situaciones de origen (humedades de subsuelo no subsanadas) que requerían solución definitiva, aunque más costosa:

- Ventilación de muros y aplacado de yeso en locales que presentaban humedades de fundaciones (imposibles de detectar en 2009 debido al estado general)
- Revoque impermeable de paredes medianeras del lado de los vecinos.
- Saneado y pintura de fachada posterior del depósito (no incluido en obra original)
- Nueva pintura general de todos los locales (plan de mantenimiento)
