**PROGRAMA DE MODERNIZACION DE LA
DIRECCION NACIONAL DE ADUANAS**

**INFORMACION GENERAL DE OBRAS EN
PROCESO DE PROYECTACION Y EJECUCION A
MARZO 2011**

INFORMACION GENERAL DE OBRAS EN PROCESO DE PROYECTACION Y EJECUCION DE LA REGION I 2009-2011

CONTRATO DE PRESTAMO BID N°1894/OC-UR
INFRAESTRUCTURA Y EQUIPAMIENTO

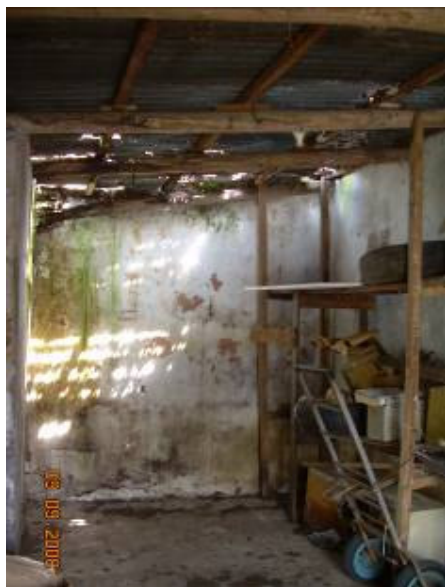
Deposito.

- Presenta ingreso de aguas pluviales (chapas de hierro muy deterioradas).
- Humedades provenientes del subsuelo.
- Revoques degradados por la humedad.
- Instalación sanitaria con pérdidas.
- Instalación eléctrica obsoleta y peligrosa.
- Aberturas de madera deterioradas, componentes faltantes y/o rotos.
- La cocina no tiene las instalaciones mínimas necesarias, mesada, etc.
- Presenta pavimentos rotos, al interior y al exterior de las construcciones.
- Pinturas en muy mal estado.

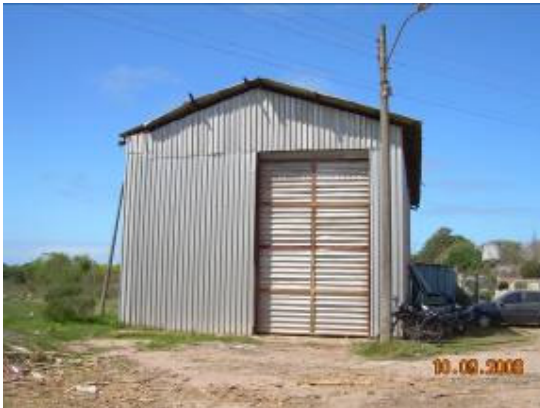
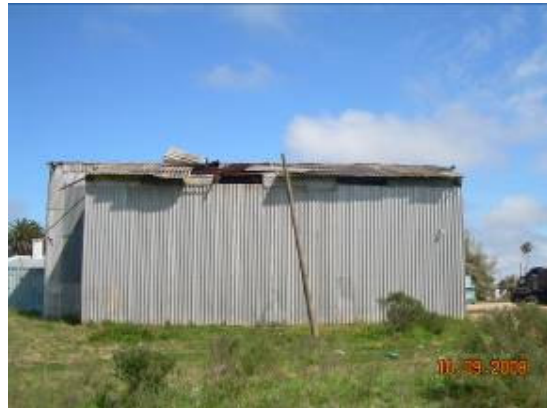
El depósito existente contiguo a la Administración de la DNA en Chuy es un edificio de aprox. **151 m²** con estructura de 5 pórticos de perfiles normales de hierro y cerramientos laterales y superiores en chapa galvanizada, pavimento losa de hormigón armado.

El estado de conservación es malo; las chapas remanentes (muchas de ellas se han volado) tienen un grado de oxidación avanzado, los pórticos presentan deterioros, aunque reversibles. Debido al tipo de cerramiento y su estado, no cumple con requisitos fundamentales de funcionamiento: seguridad ante el ingreso de intrusos y preservación ante factores climáticos (temperatura, ingreso de aguas pluviales, etc.).

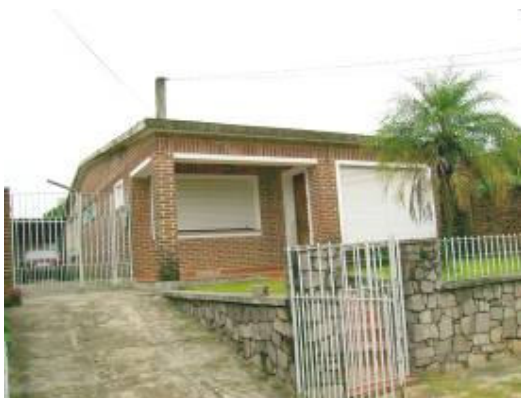
- Presenta afectaciones de humedad a nivel del techo y de zócalos.
- Mala aislación térmica; falta terminación de cubierta (membrana asfáltica sin protección).
- Cañería de abastecimiento de agua y grifería deterioradas.
- Cerámicas aplacadas de paramentos de baños deterioradas.
- Cerámicas de pavimentos de acceso rotas.
- Falta de pintura en general.
- Ventana de dormitorio rota; mal funcionamiento de otras.

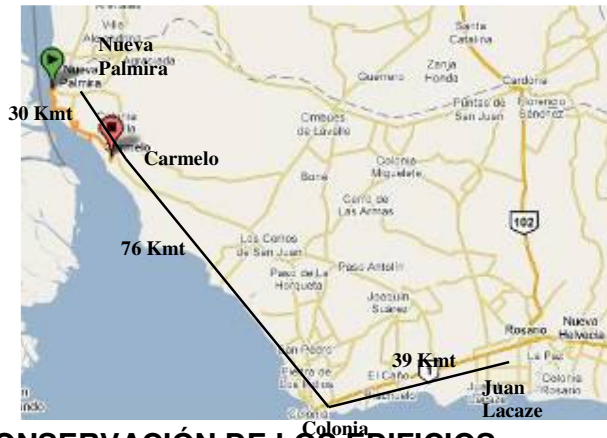
- El depósito tiene un área excesiva para la operativa de Carmelo. Está sub-utilizado. Presenta ingreso de agua y humedades, deterioro estructural y falta de equipamiento adecuado. Debido a su tamaño y ubicación, la DNA resolvió recientemente asignar carácter de **depósito regional para Colonia**, recibiendo mercaderías de Colonia, Nueva Palmira, Juan Lacaze.

- Falta comodidades para funcionarios que operen en el depósito: baño con ducha, oficina con instalación de PC
- Falta de equipamiento adecuado (estanterías); no existe procedimiento escrito acerca de la forma de estibar y controlar.

- Se informa que en verano la temperatura interior del depósito es muy alta (no hay ventilaciones de techo ni mecánicas)
- Falta de seguridad. No existe sistema de alarmas.

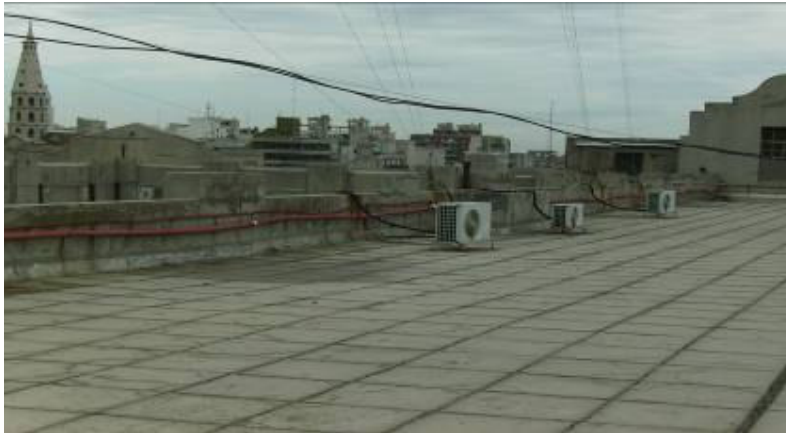
Tubería en PP de interconexión entre los depósitos elevados

Las bombas elevadoras están en funcionamiento, pero la instalación eléctrica y de control es precaria. Según se informa ha habido problemas asociados a rotura de los flotadores por altas presiones. Para el tanque superior Norte es necesario dotarlo de accesibilidad en forma directa desde la azotea.
